## REQUERIMENTO Nº 399/2021

**RELATÓRIO DE VISTORIA**

Nº 04/09/2021

Analise quanto a situação de risco, no local solicitado pelo requerente, situado à Rua Aracajú nº 300 Bairro Nova Serrana no Município de Ouro Branco-MG.

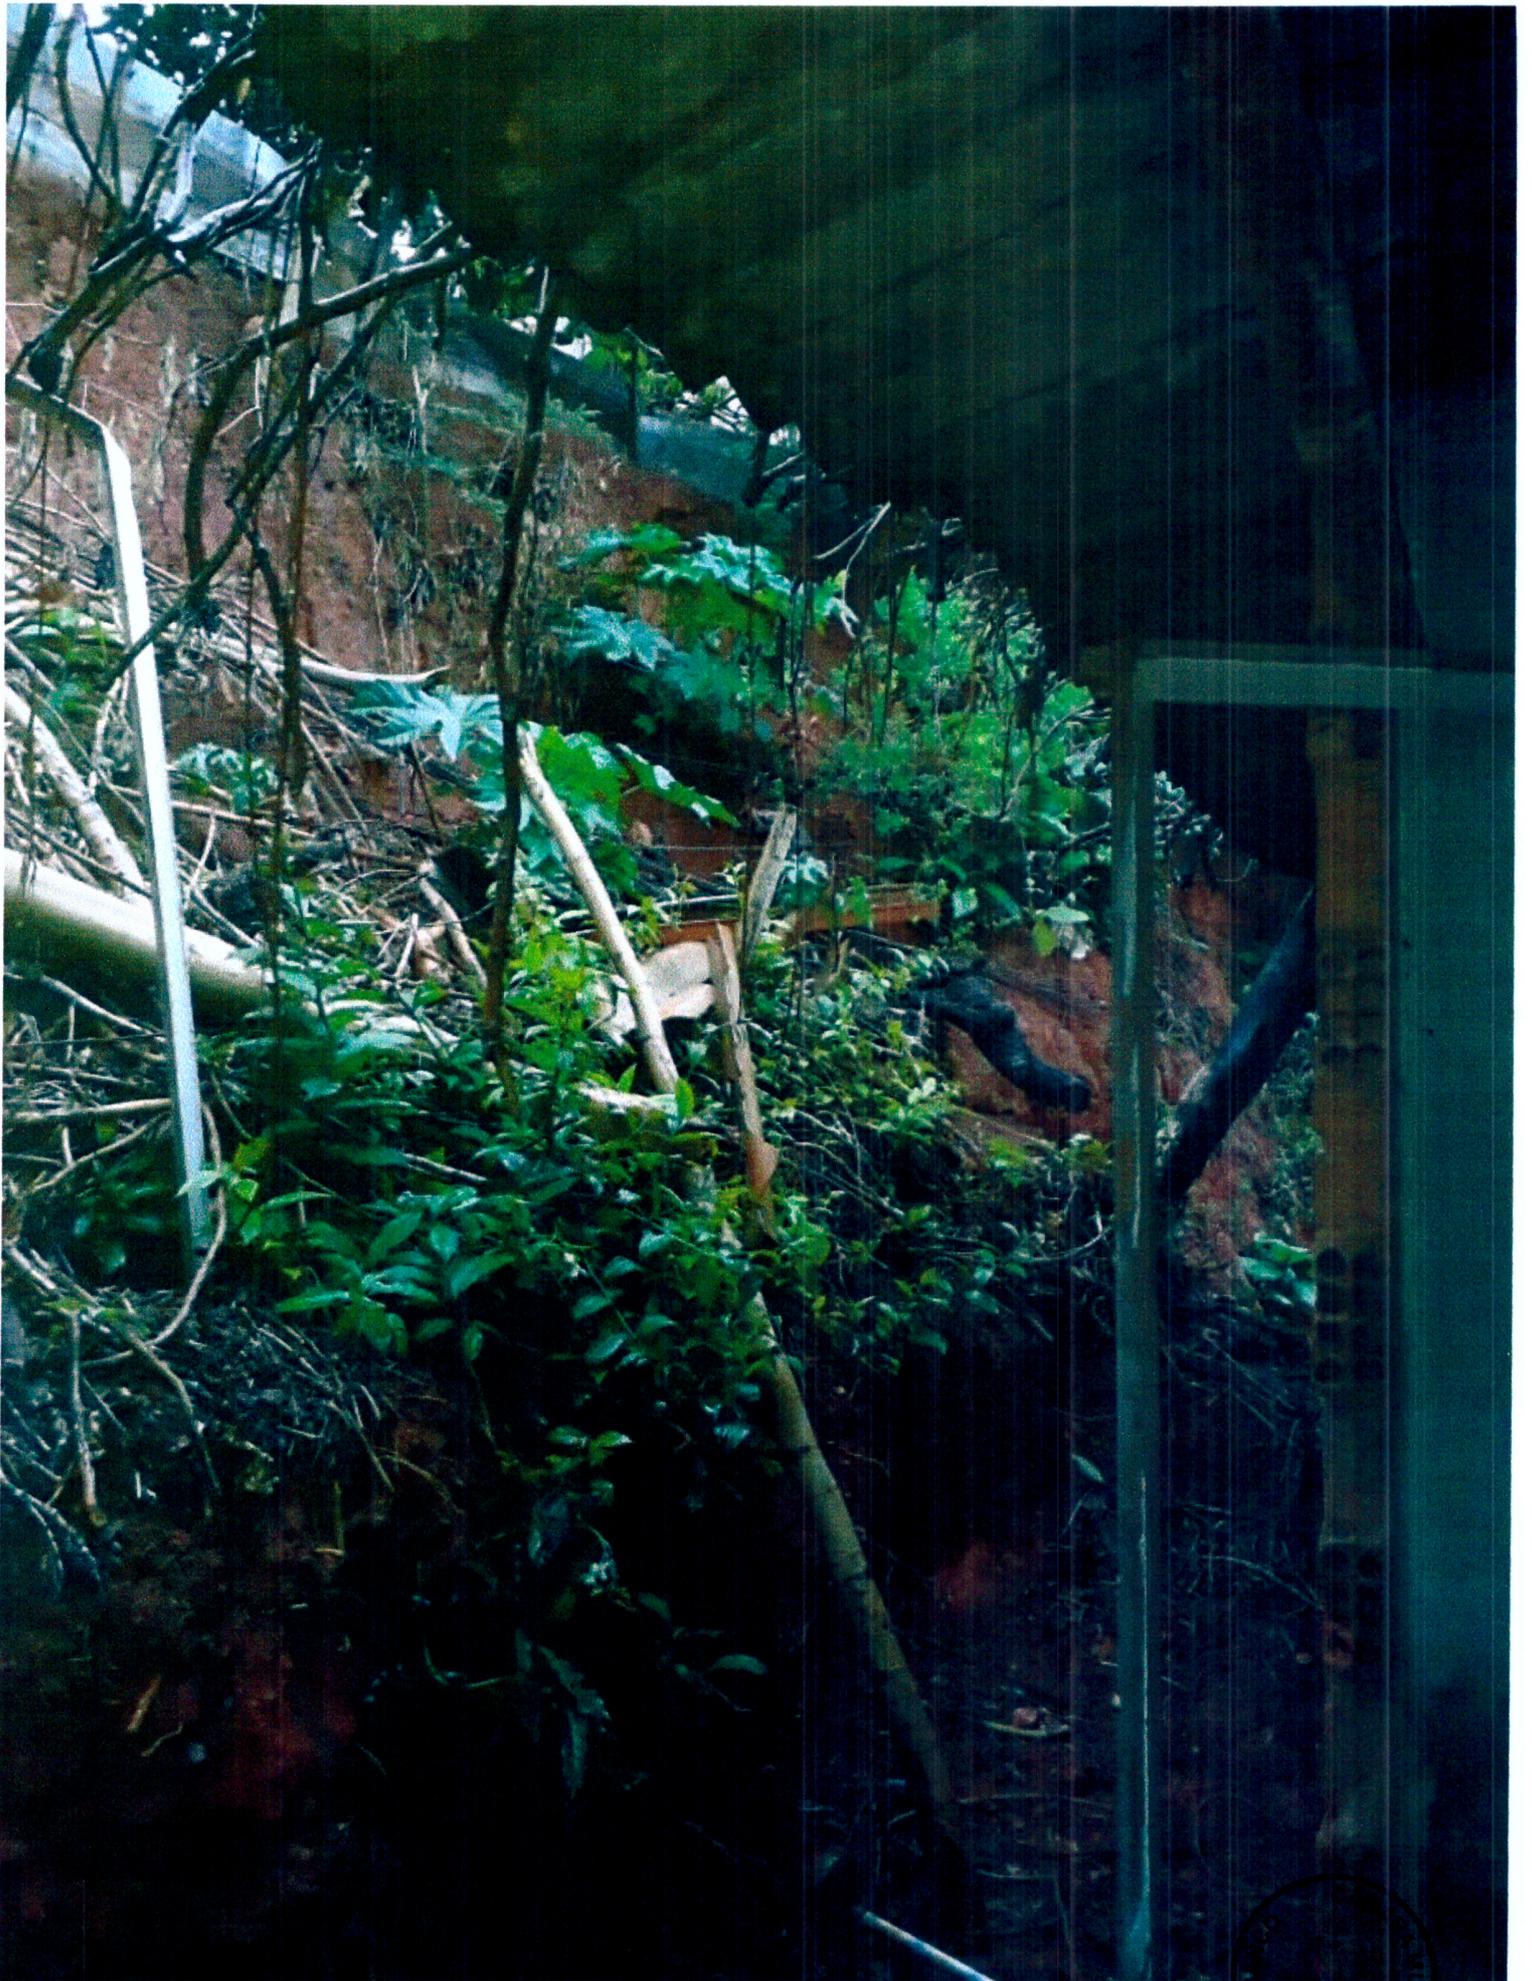
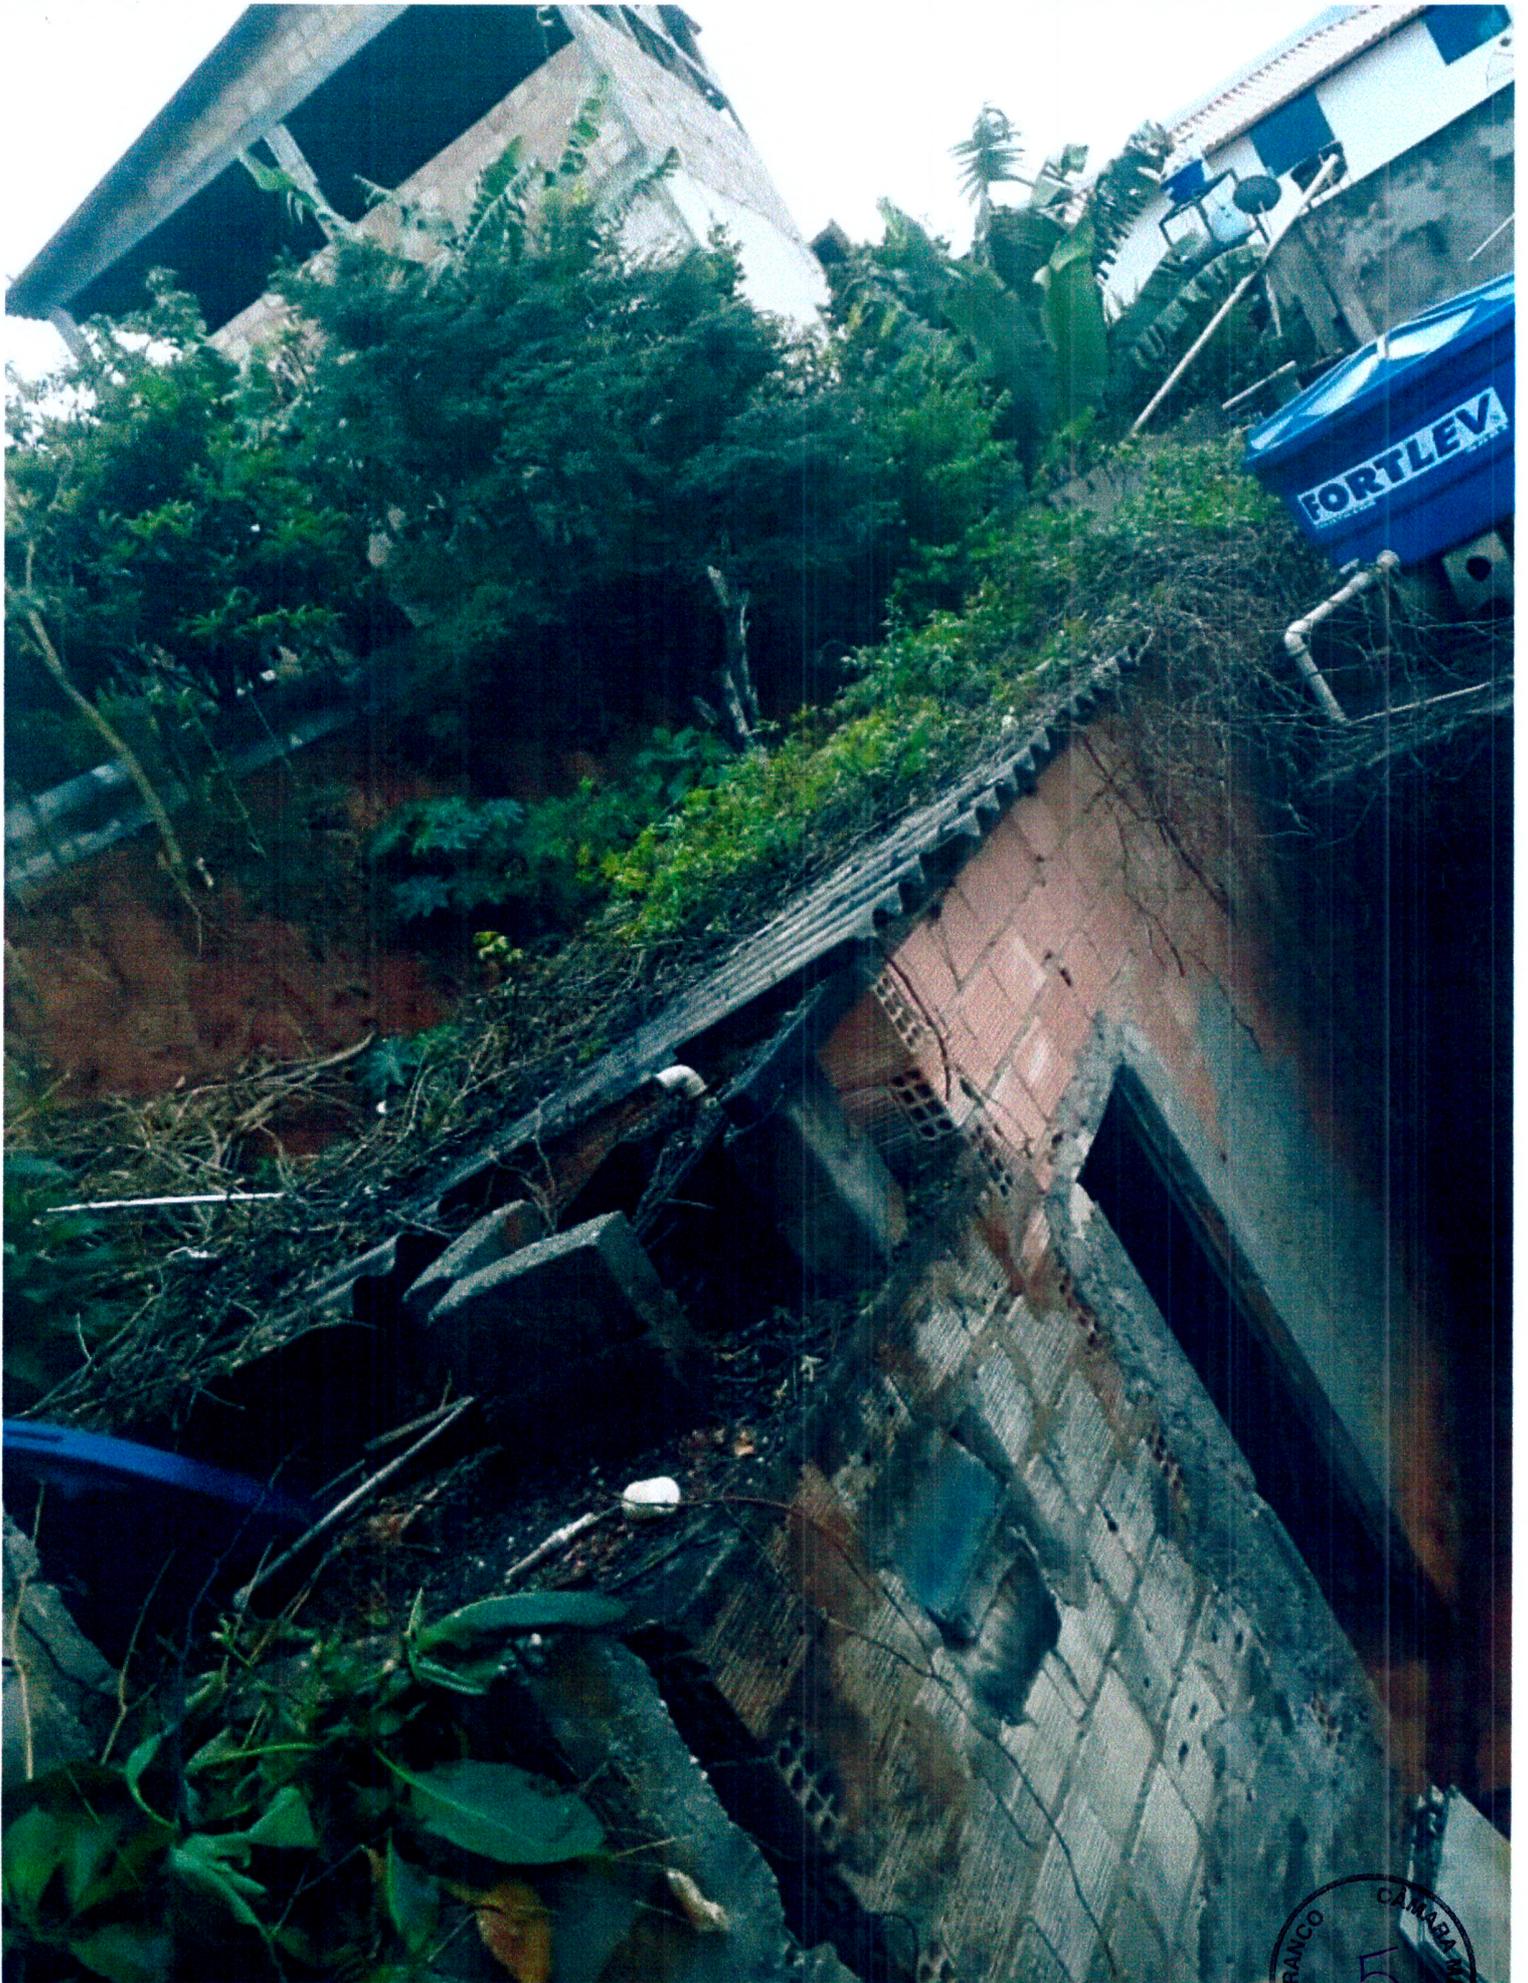
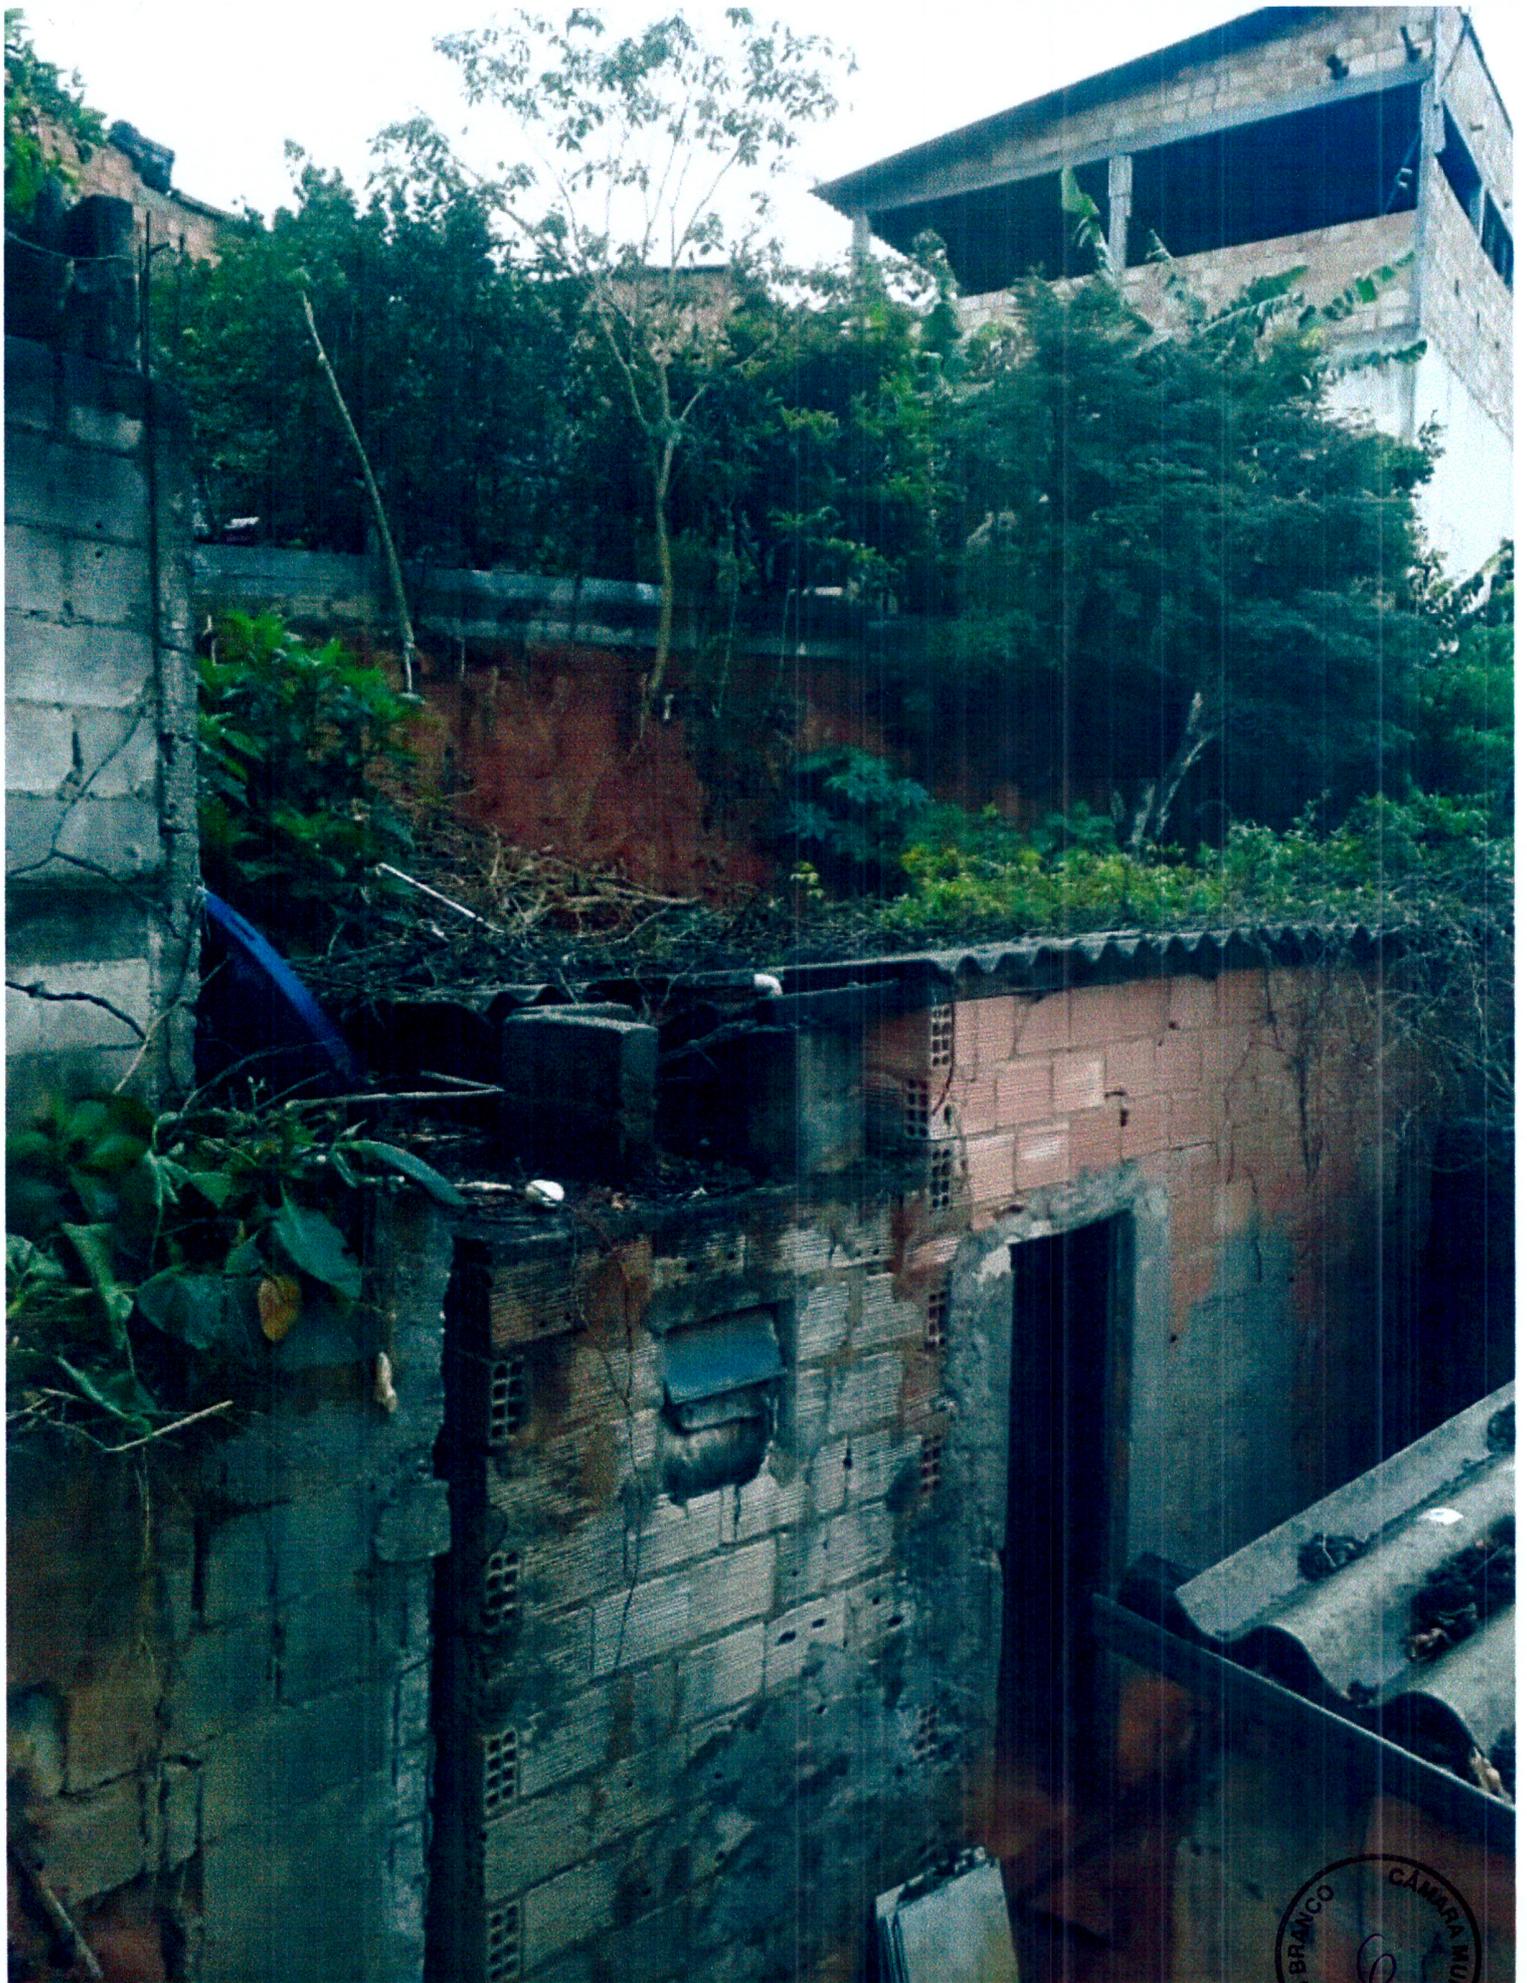
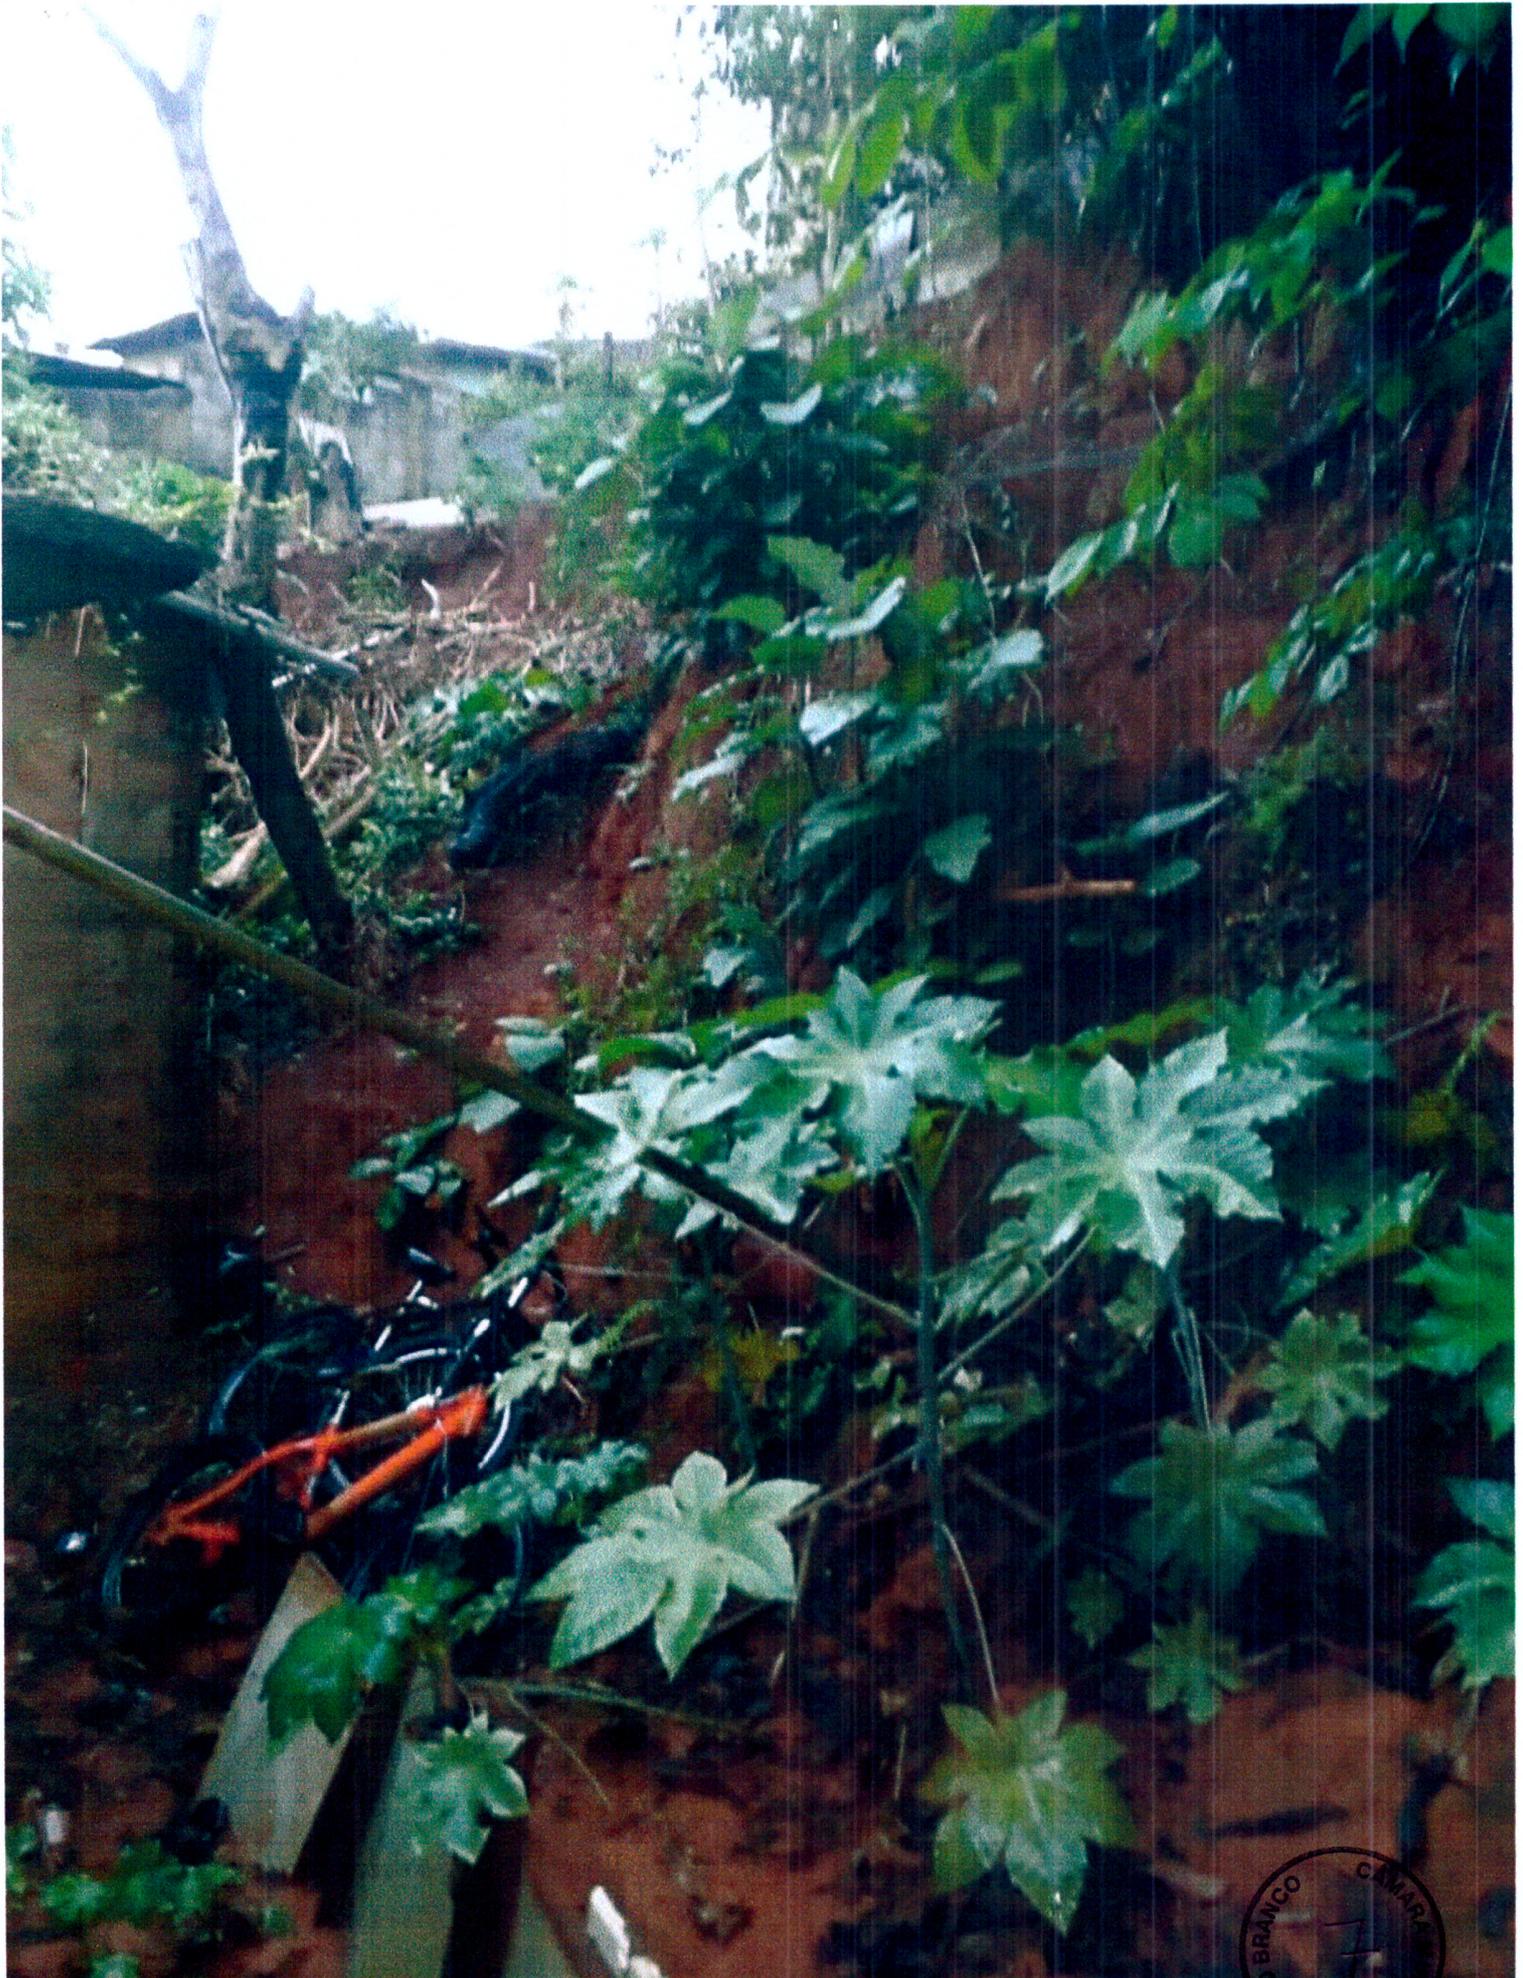
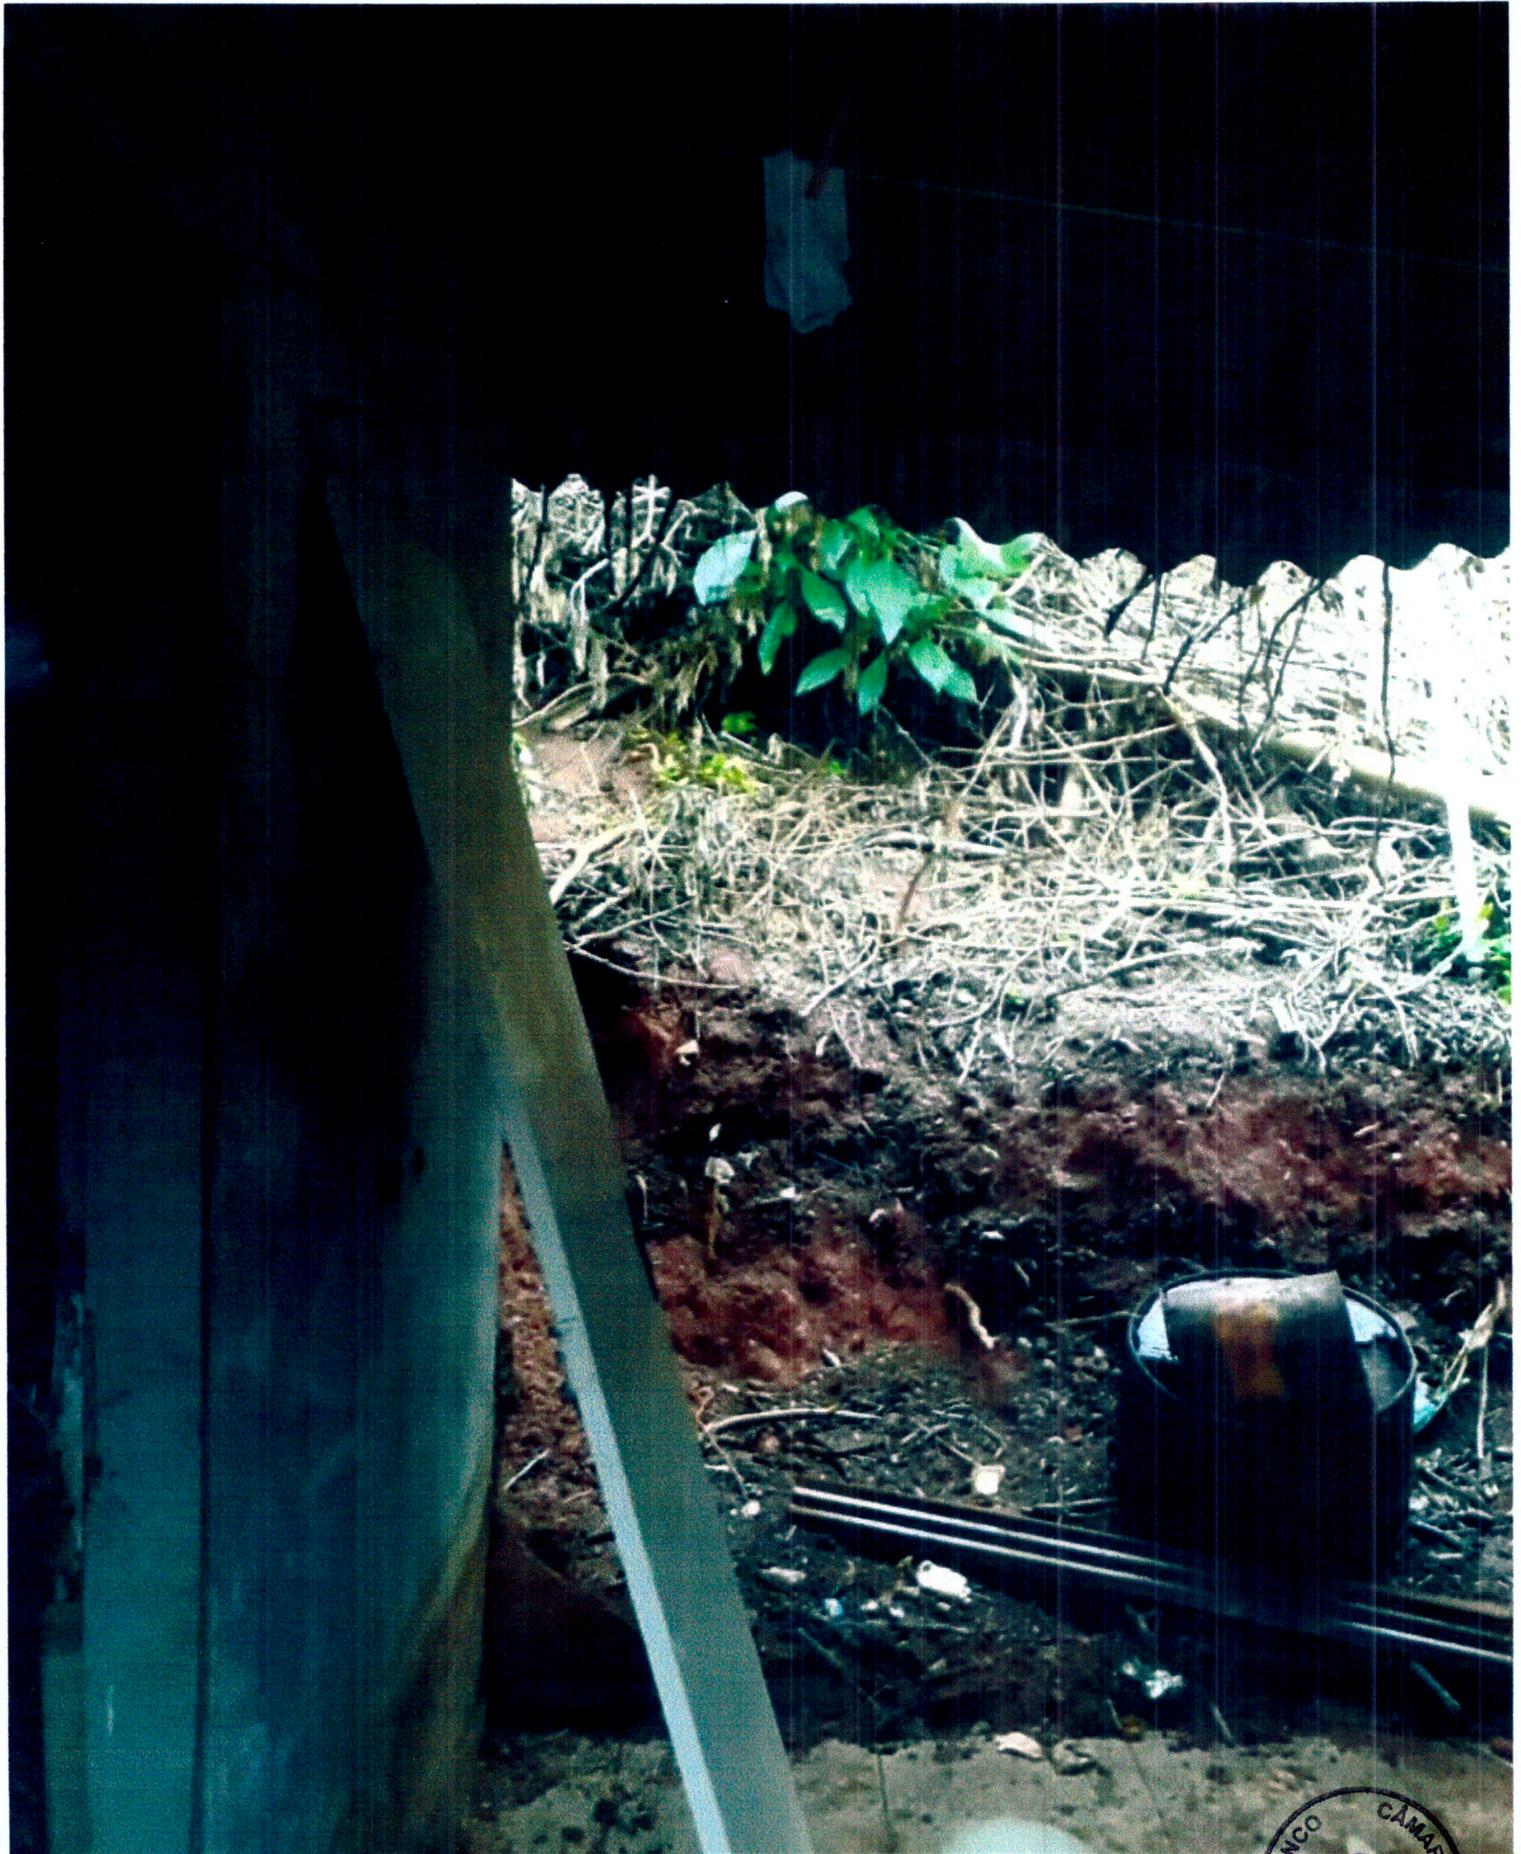
No local, visualizamos a alvenaria dos fundos de um barracão veio a vir dado à pressão da terra que deslizou do talude aos fundos oriundo das fortes chuvas por ocasião do mês de janeiro de 2020.

Contudo este mês no local encontra-se limpo, com vão livre, possibilitando a visibilidade do talude devido às retiradas de entulho e terras proveniente do deslizamento, vindo à piorar o risco de mais deslizamentos.

*No local podemos confirmar após visualização, que o deslizamento parou de encosto as paredes, aos fundos da residência, felizmente não causando nenhum dano material nem humano*

- Que não continue as remoções de terras, sem iniciar obras de contenção

*Por conseguinte, é necessário e urgente que se faça um muro de contenção, dentro das normas técnicas de engenharia.*
